# PROVA MARTINETTO PIATTO SINGOLO

Determinazione sperimentale dello stato tensionale locale della muratura

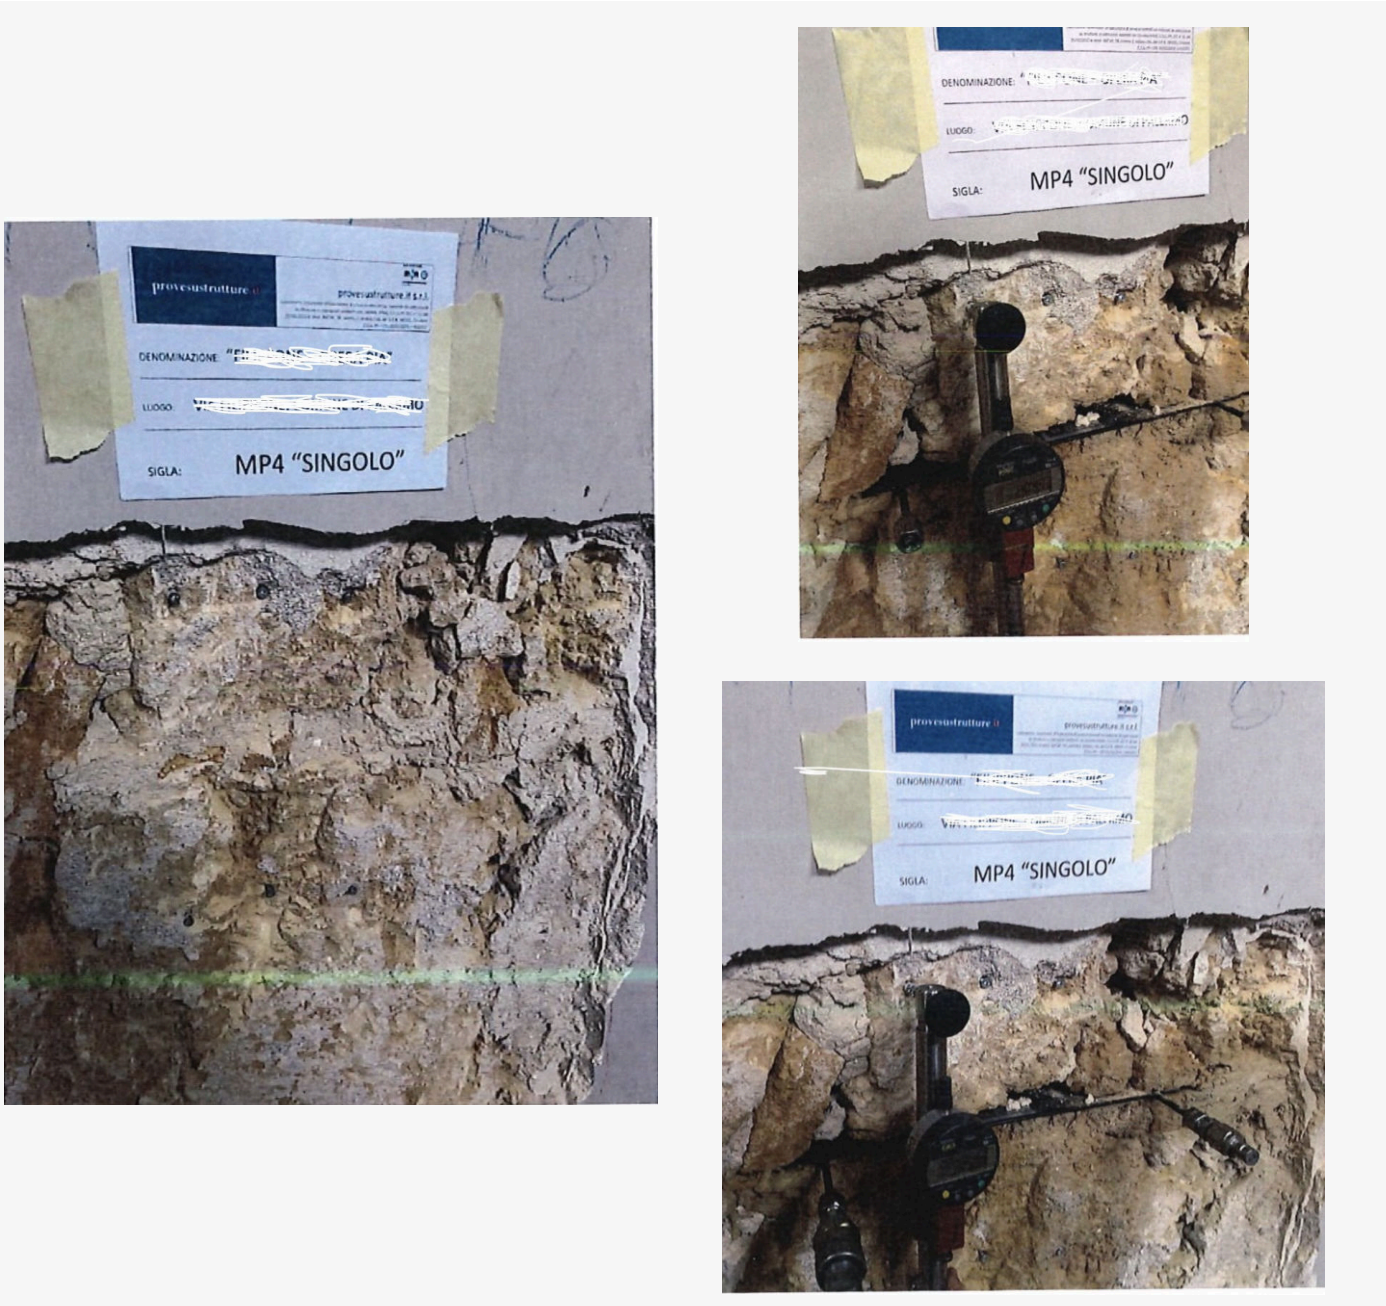
Fasi della prova - fotografie originali fornite

La prova con martinetto piatto singolo è una prova in situ su murature esistenti. Viene eseguito un taglio orizzontale nella muratura e vengono rilevate le variazioni di distanza tra punti di misura predisposti a cavallo del taglio.

Nel taglio viene quindi inserito un martinetto piatto collegato a un circuito idraulico. La pressione viene incrementata in modo controllato fino a compensare la deformazione prodotta dal taglio e a ricondurre le distanze misurate verso la configurazione di riferimento.
